Korrosion og materialevalg – mulige årsager til injektionsproblemer

Troels Mathiesen, FORCE Technology

Arbejdspakken. Aggressivt geotermisk vand

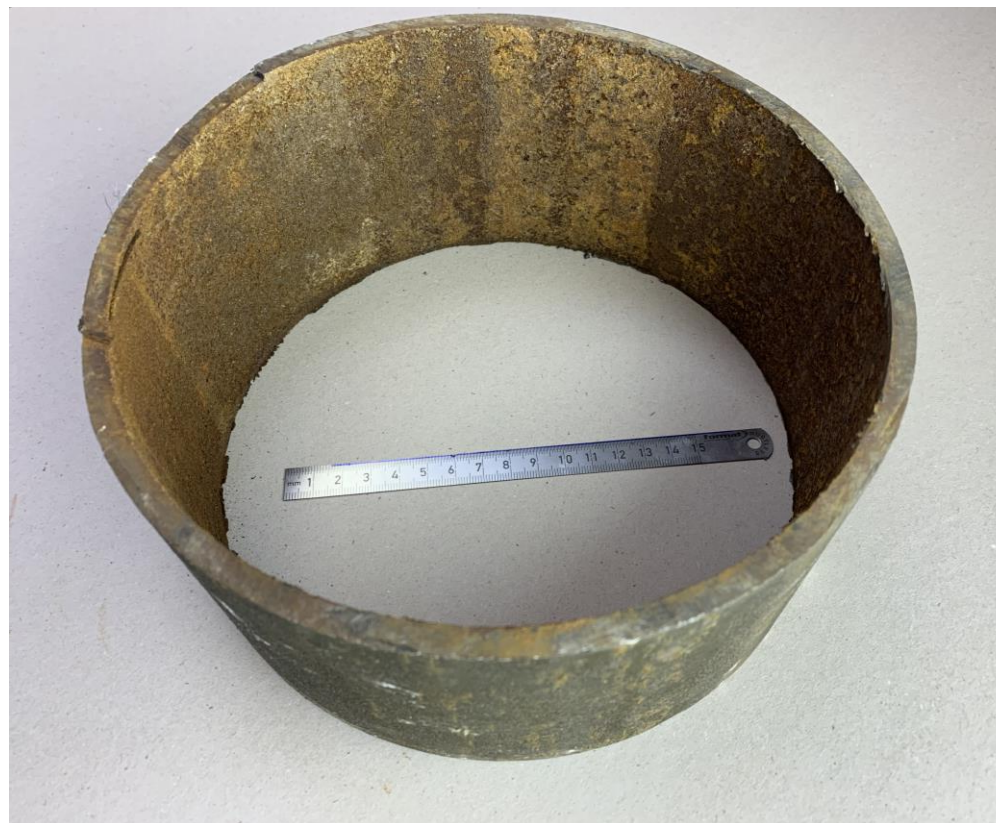
Rør fra Thisted.
Ingen korrosion
efter 30 år

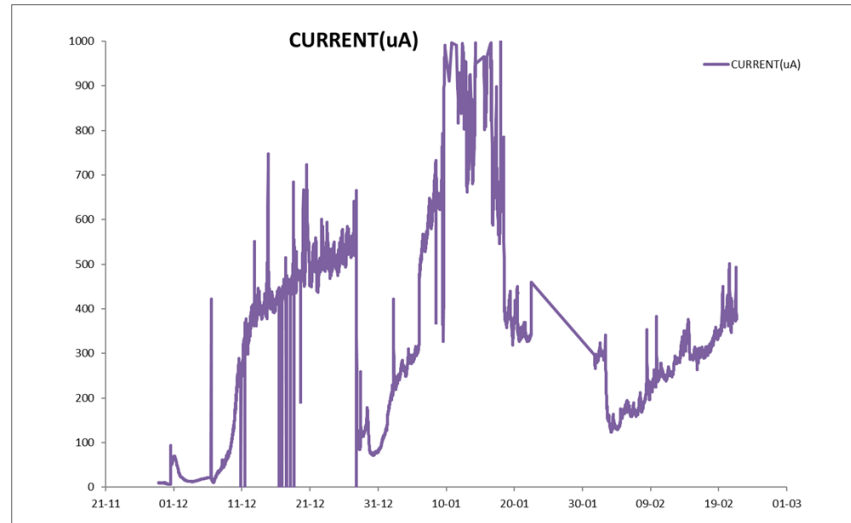
Galvanisk korrosionsstrøm mellem stål og messing

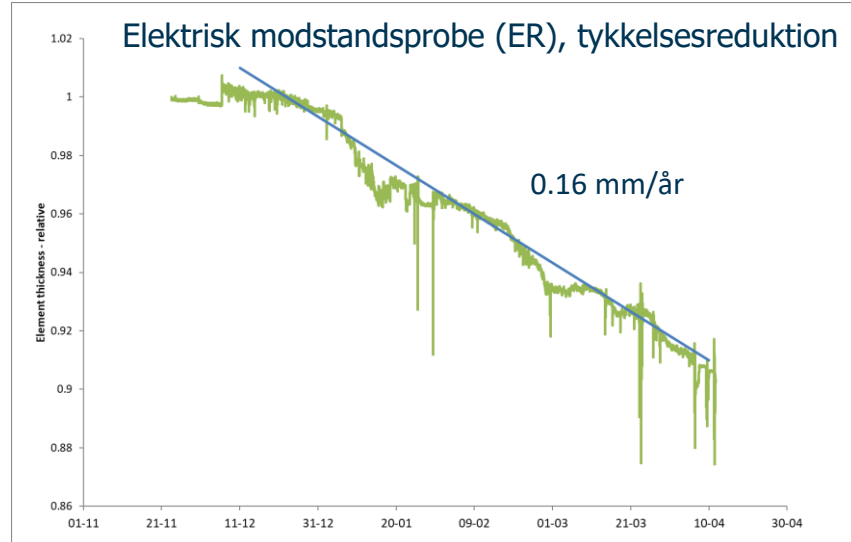
Elektrisk modstandsprobe (ER), tykkelsesreduktion

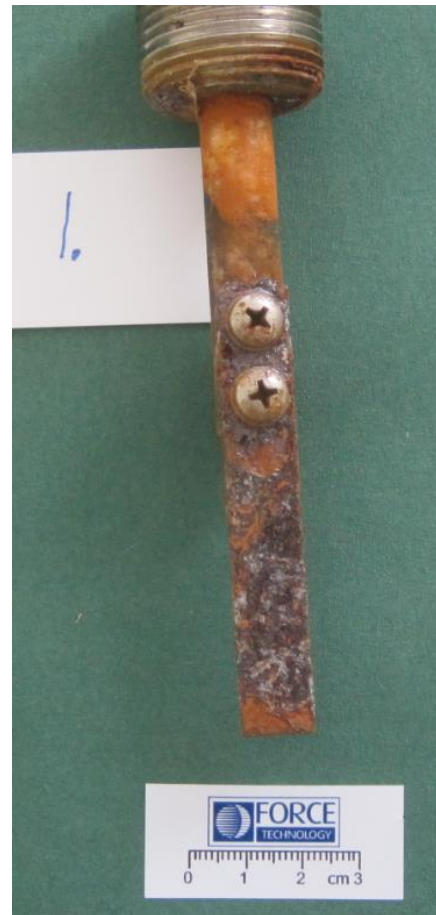
Ulegeret stål
0,1-0,3 mm/år

De tre målemetoder
viser iltindtrængning
i injektionslinjen

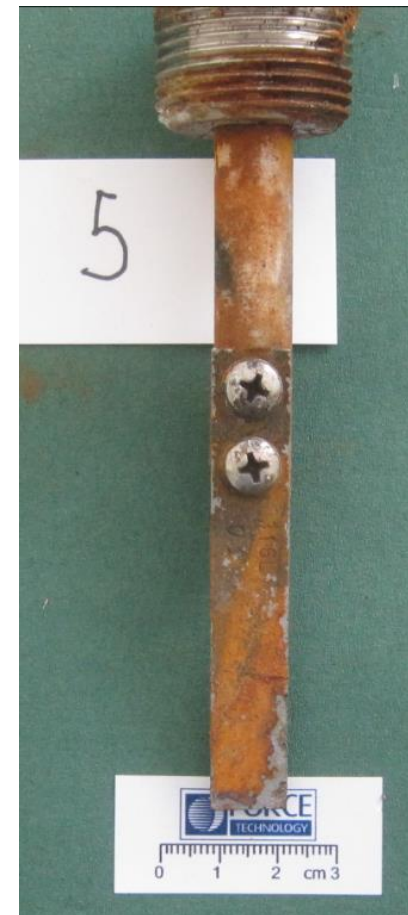
Rustfrit stål 316L
2 µm/år (mikropitting)

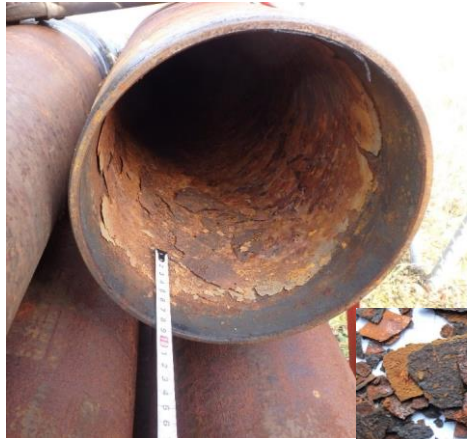
Overskydende brøndrør efter flere års opbevaring

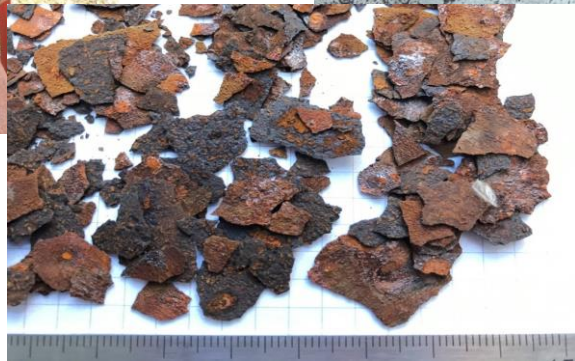
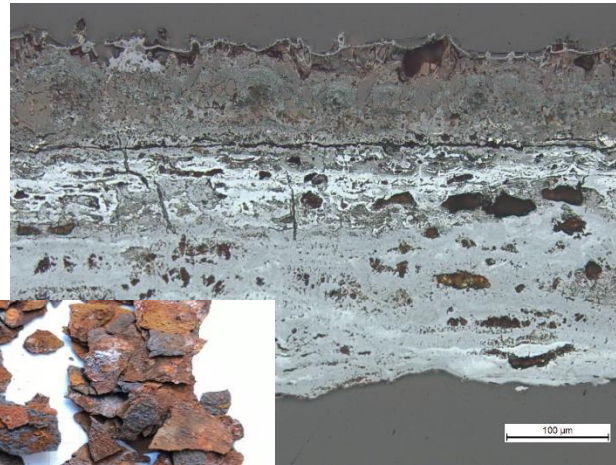
Glødeskal falder af som rustflager

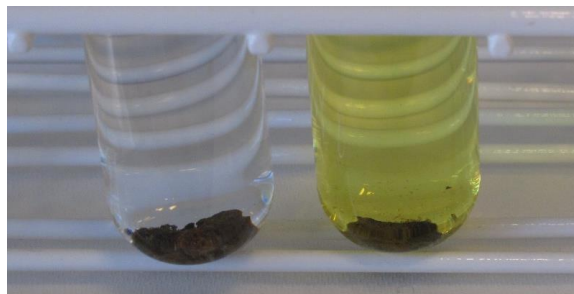
Potentiel stor mængde

2%HF 5%HCl

Sværtopløselig i syre; 24 timer, 50°C

API 5CT standard nævner ingenting om glødeskal !

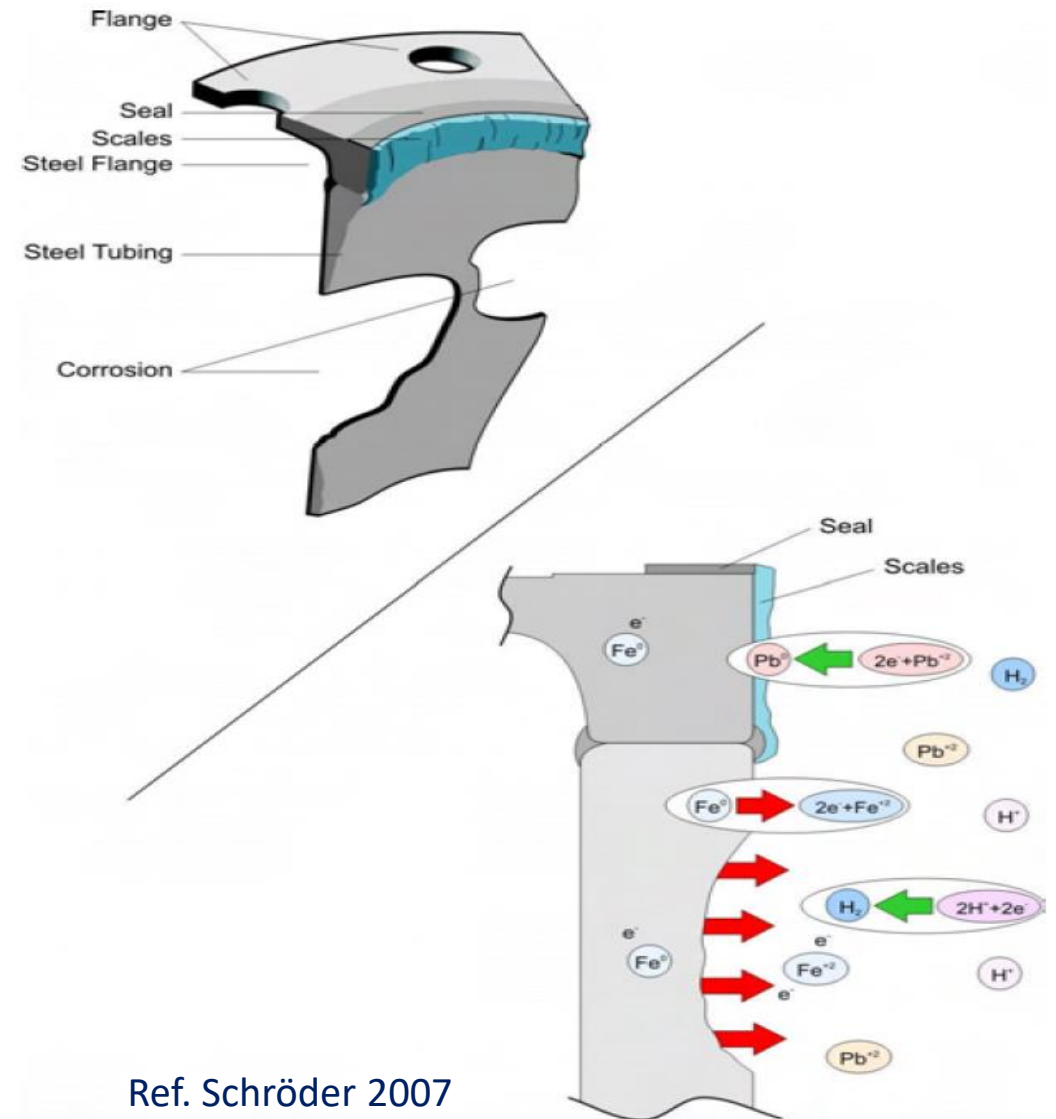
Galvanisk korrosion pga. opløst bly – Margretheholm

- Brine fra Bunter reservoir indeholder ca. 3 mg/l Pb^{++}
- Galvanisk udfældning af bly giver korrosion af stålet
- Mindst en gennemtæring pga. dette i Margretheholm
- Mekanisme kendes fra Holland og Tyskland
- Forebygges med tilsætning af korrosionsinhibitor

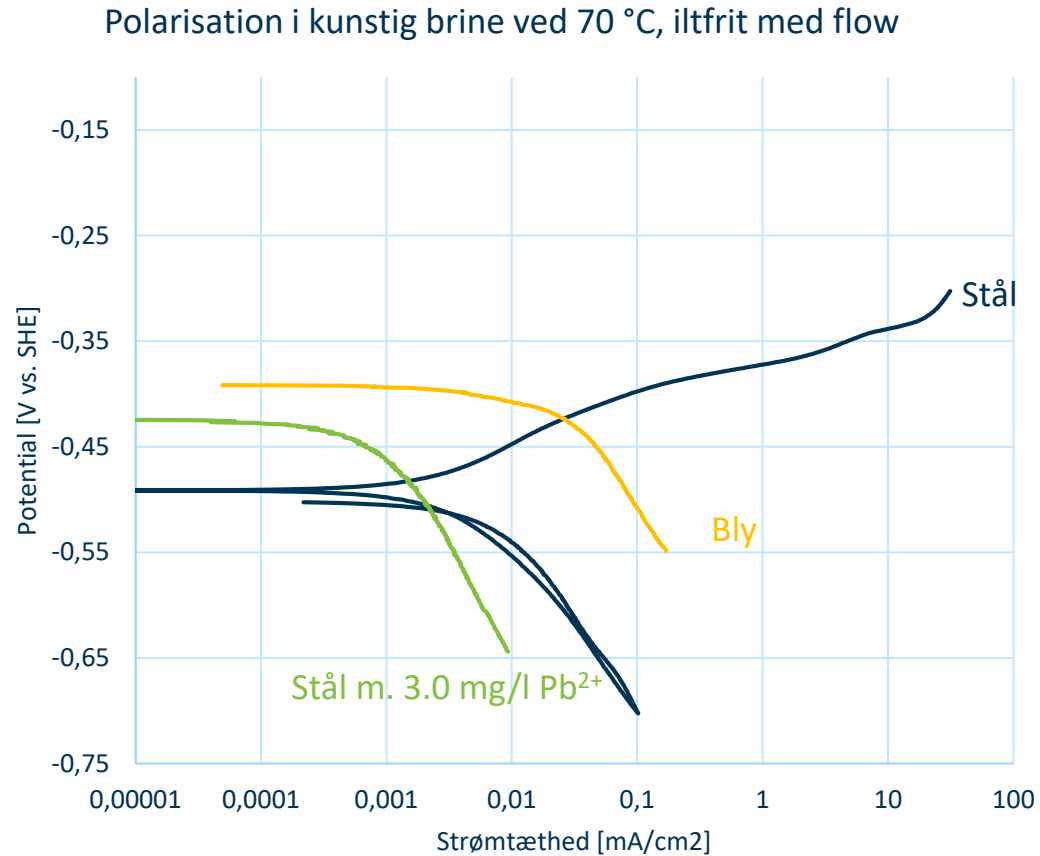
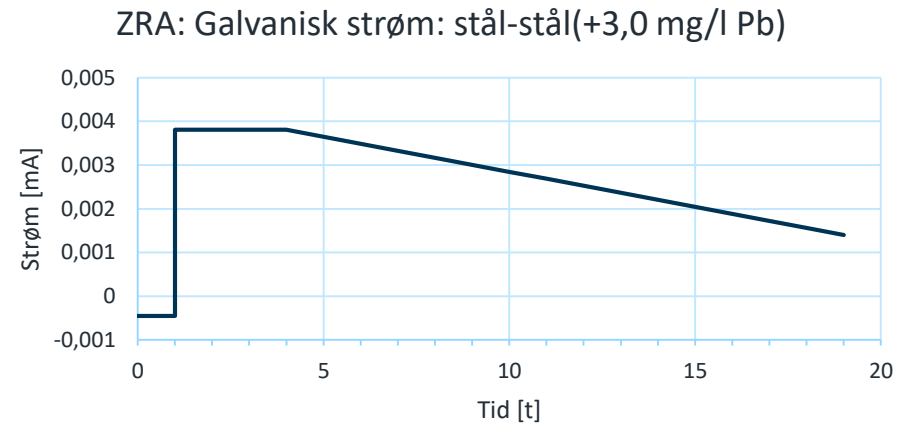
Korrosionsmåling i kunstig brine med bly

Korrosion af bly og stål

Mekanisme mere kompliceret end ventet

- Bly korroderer hurtigere end stål, men bly er mere ædelt og giver galvanisk korrosion
- God overensstemmelse mellem polarisation and galvanisk strøm
- Temperaturen er afgørende for kinetik ved udfældning af bly og korrosion af stål
- Virkning af korrosionsinhibitorer undersøges i øjeblikket
