Krav til rørinstallationer og drift af geotermiske anlæg for at minimere korrosion og risiko for injektionsproblemer

Troels Mathiesen, FORCE Technology, trm@force.dk

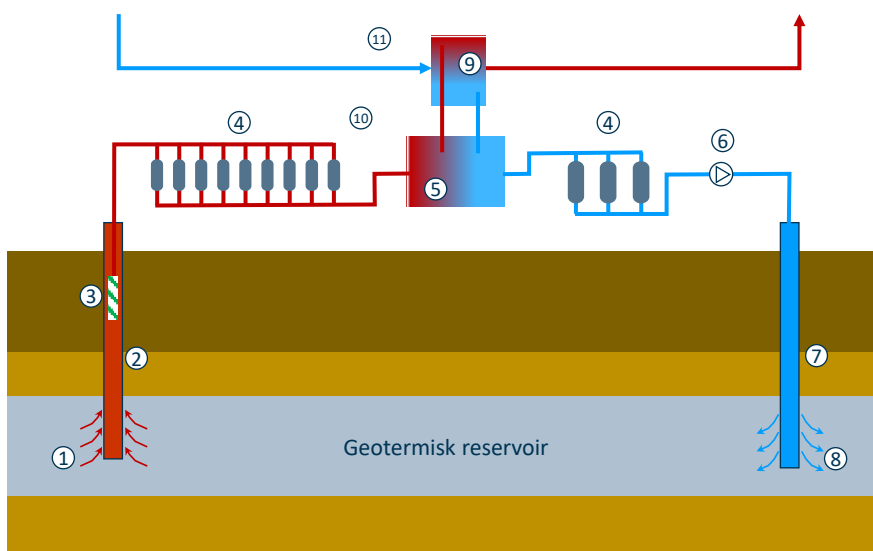
Opbygning af geotermisk anlæg

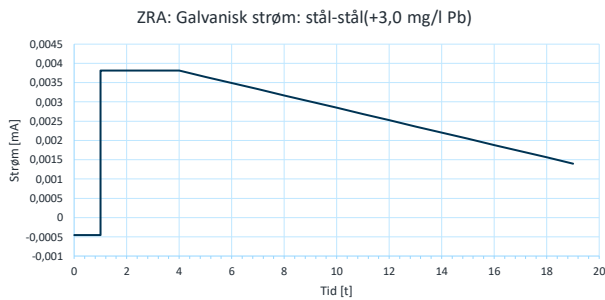
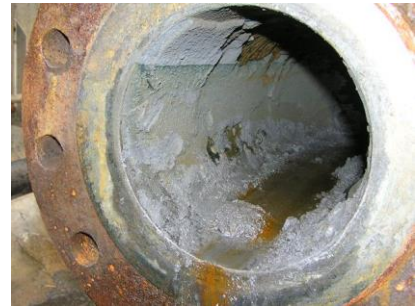
Galvanisk korrosion pga. opløst bly

- Brine fra Bunter reservoir indeholder op til 3 mg/l Pb⁺⁺
- Galvanisk udfældning af bly giver korrosion af stål
- Mindst en gennemtæring pga. dette i Margretheholm
- Galvanisk strøm kan løbe ca. 35 rørdiametre
- Laboratorietest viser stor følsom af stål især mht temperatur mens rustfrit stål ikke påvirkes af opløst bly

- Forståelse af galvanisk korrosion pga. blyudfældning i Margretheholm. Injektion af korrosionsinhibitor har kun lille effekt.
- Iltindrængen i overfladeanlæg skal overvåges nøje. Høj korrosionshastighed af stål er set i et anlæg
- Rørprøve fra et anlæg efter 30 år viser at korrosion kan forebygges effektivt ved optimal drift.
- Rester af glødeskal i foringsrør kan medføre massiv partikelafgivelse med risiko for tilstopning af injektionsbrønden.
- Standarder er mangelfulde mht. krav til overfladekvalitet af foringsrør. Krav skal være strengere end i olie/gas branchen. Glødeskal skal fjernes.
- Rustfrit stål kan mindske partikkelproblem men kræver samtidig streng kontrol af iltindholdet ned til ppb-niveau.

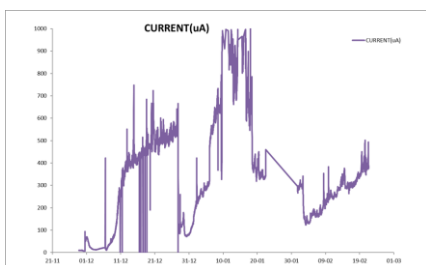
Galvanisk korrosionsstrøm mellem stål og messing

De tre målemetoder
viser iltindtrængning
i injektionslinjen

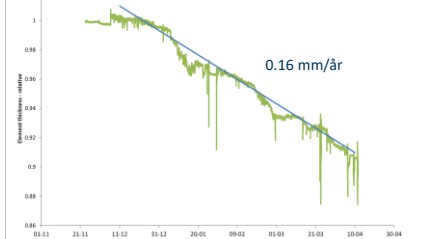
Elektrisk modstandsprobe (ER), tykkelsesreduktion

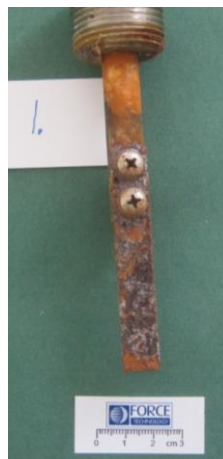
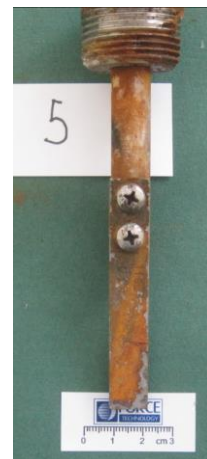
Korrosionshastighed af væggtabskupper

Ulegeret stål
0,1-0,3 mm/årRustfrit stål 316L
2 µm/år (mikropitting)

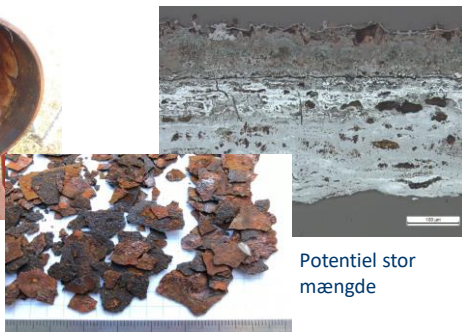
Overskydende brøndrør efter flere års opbevaring

Glødeskal falder af som rustflager

Potentiel stor mængde

2%HF 5%HCl
Sværtopløselig i syre; 24 timer, 50°C

API 5CT standard nævner ingenting om glødeskal !

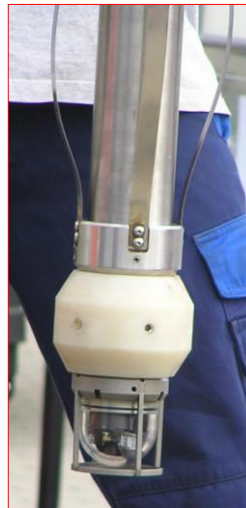
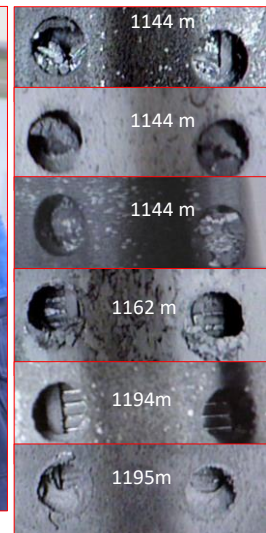
Kamerainspektion af brønd
