Korrosion og materialevalg – mulige årsager til injektionsproblemer

Troels Mathiesen, FORCE Technology

Arbejdspakken. Aggressivt geotermisk vand

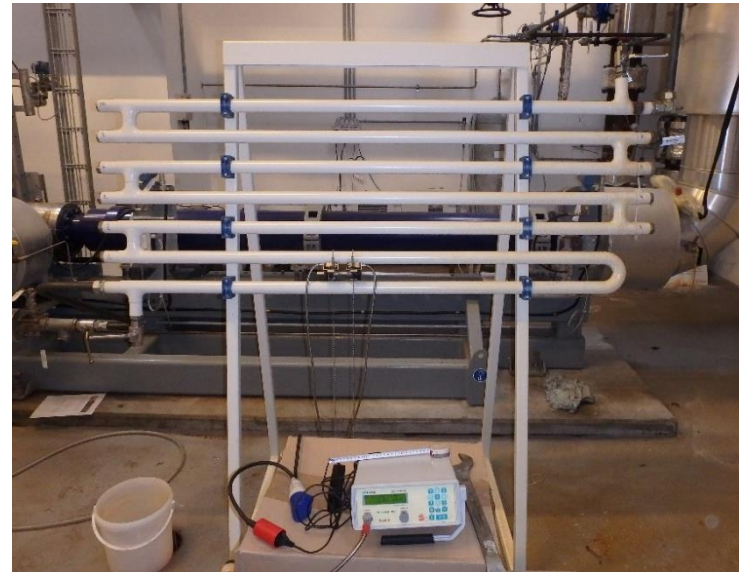
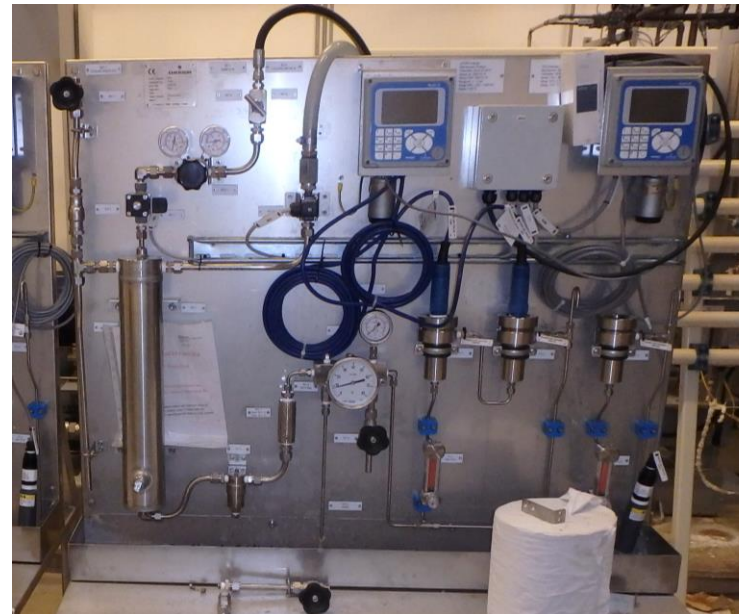
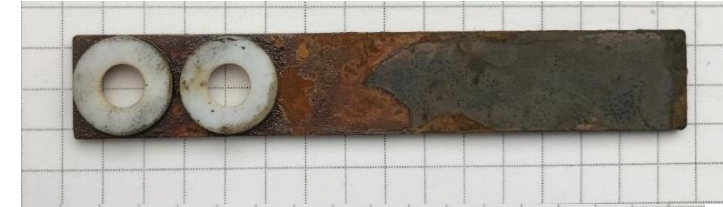
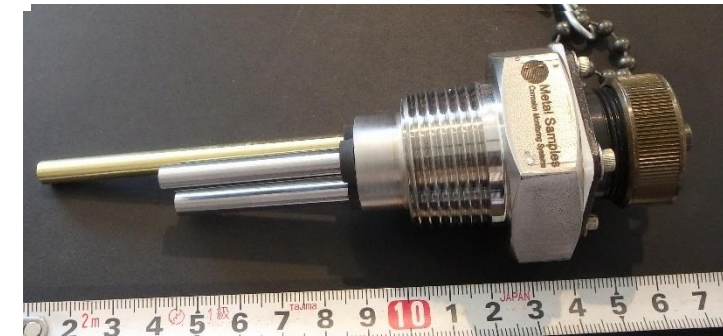
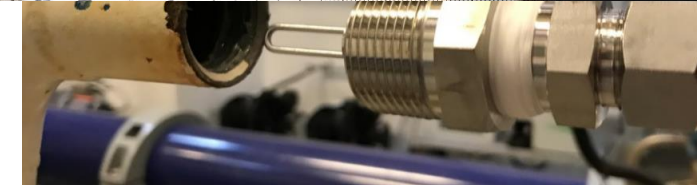
Måling i anlæg i Sønderborg, Margretheholm og Thisted

Korrosion

- Kuponer
- Galvanisk (Fe & Cu)
- Elektrisk modstandsprobe (ER)
- LPR (linear polarisation)

Vandkemi

- pH
- Opløst ilt (DO)
- ORP (redox potential)

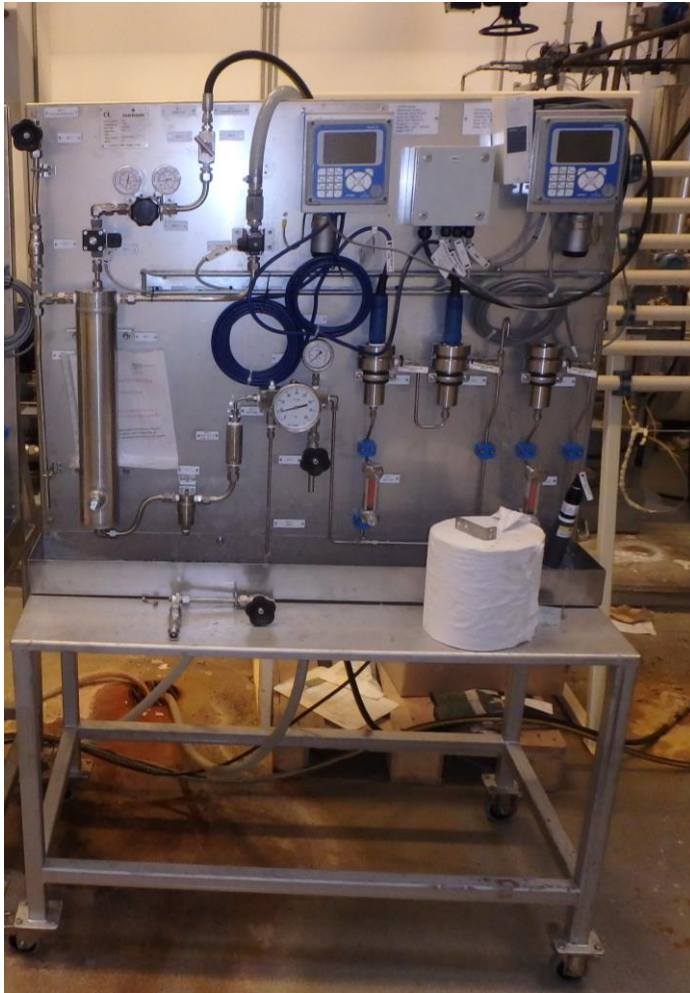
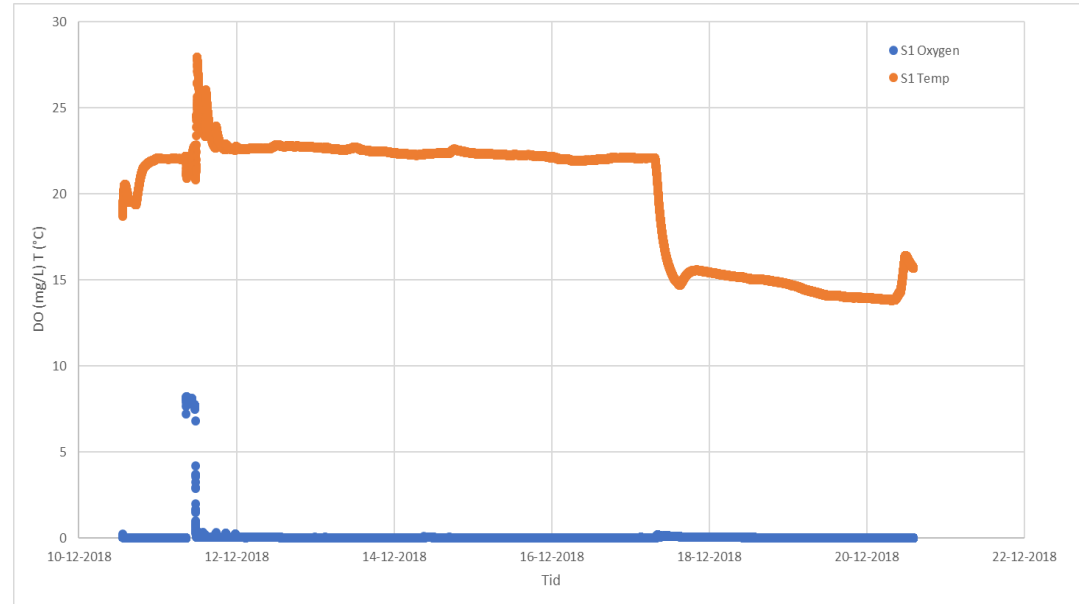
Automatiske vandprøvetagere i Sønderborg og Thisted

Sønderborg - produktionsbrønd

- meget lavt iltindhold; 0,01 ppm
- pH stabil: 6,6-6,8
- ORP lavt – ingen oxiderende stoffer

Thisted - injektionslinje

- meget lavt iltindhold; <0,01 ppm
- pH stabil: 6,2
- ORP lavt – ingen oxiderende stoffer

Optimale forhold til forebyggelse af korrosion

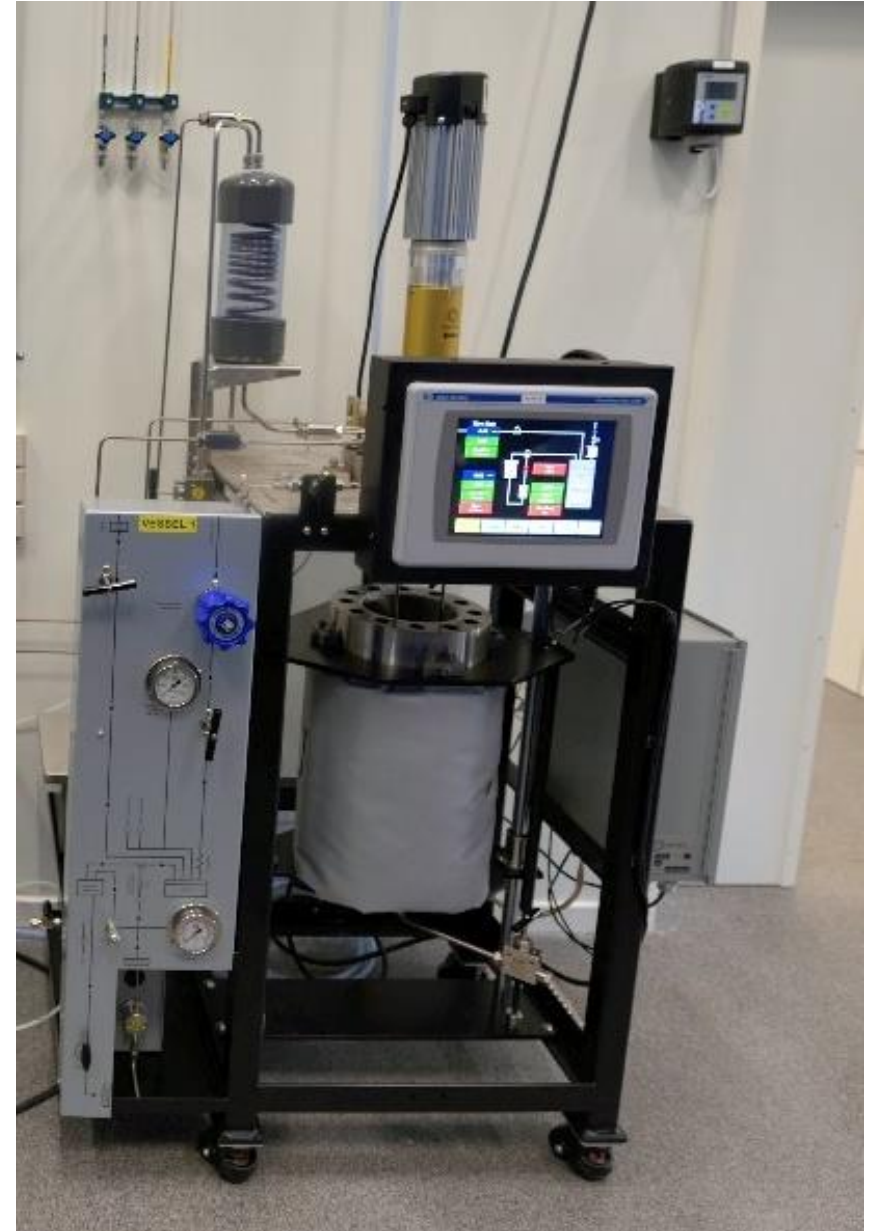
Korrosionstest i autoklave

Egenskaber af stål i kunstig brine med ultralavt iltindhold (ppb)

Vægt-%
NaCl	13,4
CaCl ₂ -6H ₂ O	12,1
MgCl ₂ -7H ₂ O	2,6
K ₂ SO ₄	0,3
Pb⁺⁺	0-3 mg/l

Temperatur 20-70 °C

Tryk 1-70 bar
